# Maison Epona : nouveau siège de la CCI du Gers à Auch (Gers)

**Siège de la CCI du Gers**  
**Auch**  
**Gers (32)**  
Phase d'évaluation : **Réalisation**  
Prérequis : **Or**  
Version référentiel : **V3.32**  
Grille : **Tertiaire**  
Type de travaux : **Réhabilitation**  
Points hors bonus : **73**

# Contexte / Génèse

## Le Plan guide du quartier Espagne

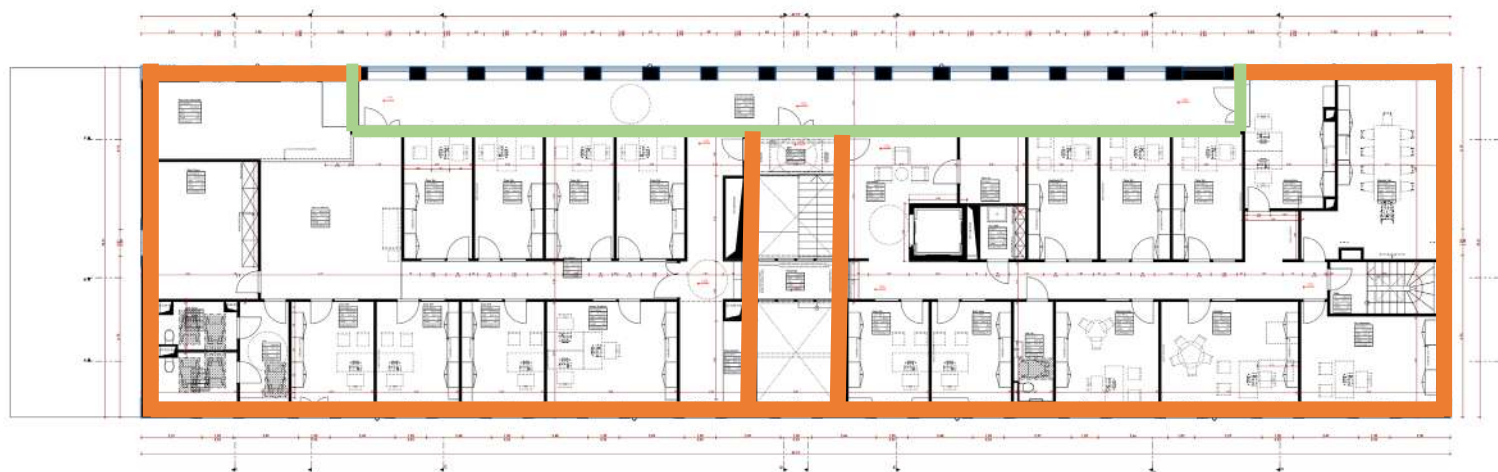
Construction patrimoniale  
 Murs en pierre de 60 cm d'épaisseur  
 Charpente métallique et bois

Murs brique ITI
-

Murs pierre
-

Cloisons terre crue chauffantes

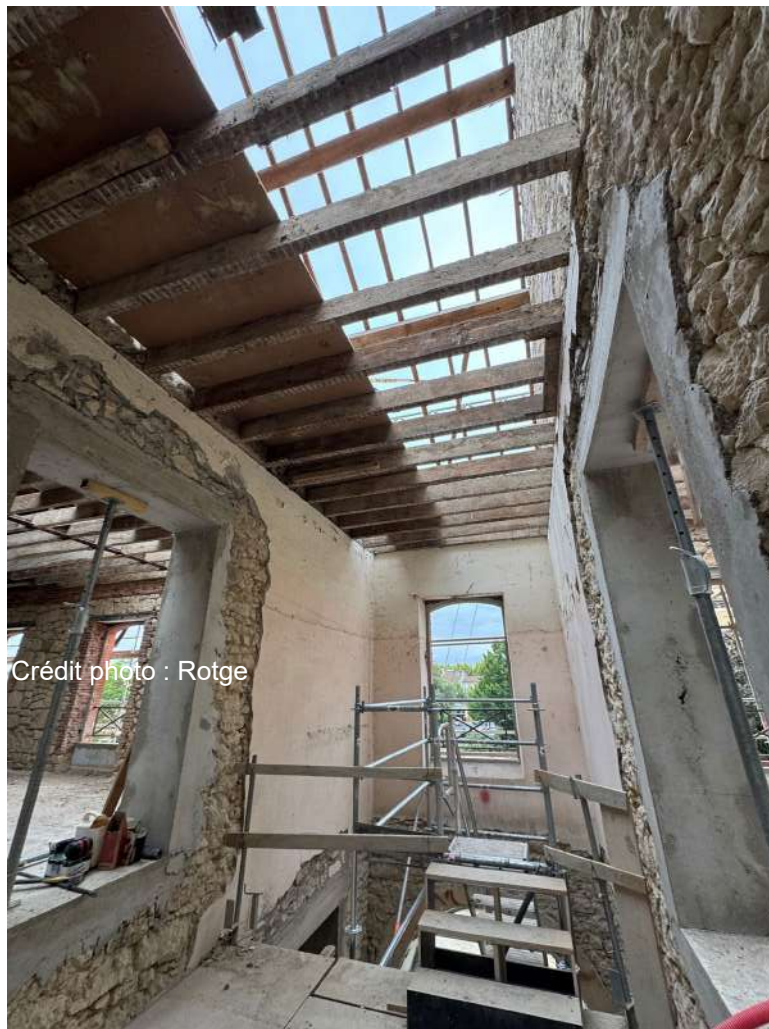
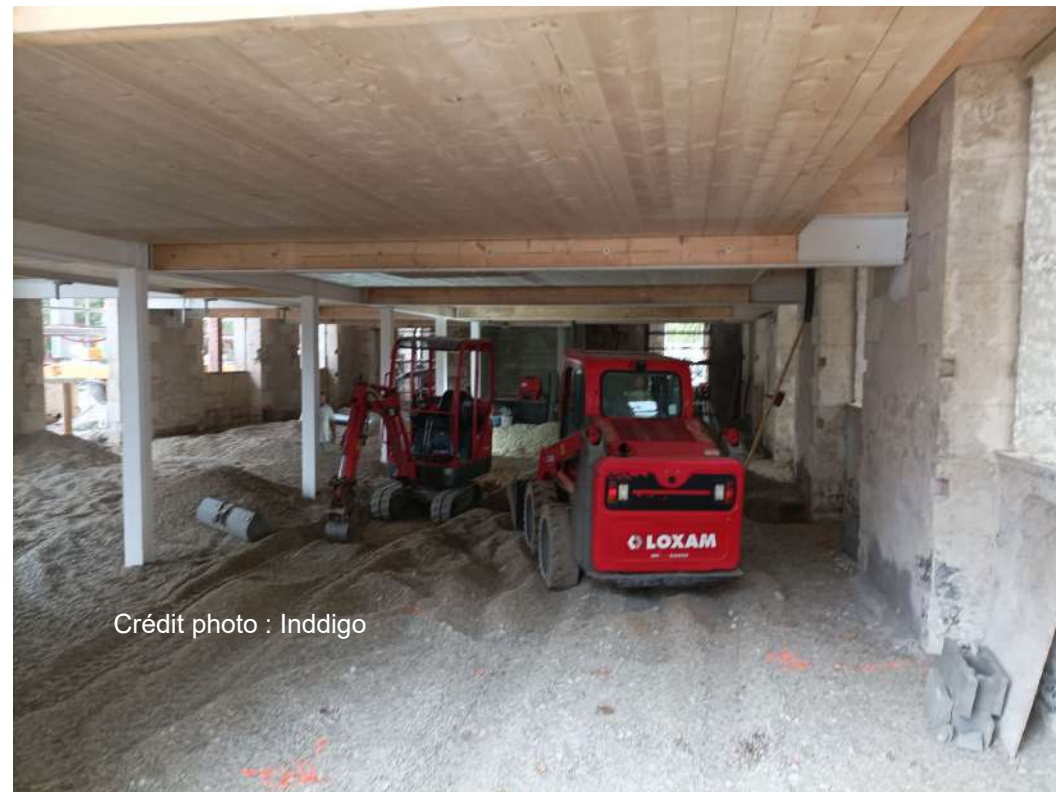
- ▲ Réalisation du plancher de la mezzanine en **lamellé collé PEFC et d'origine France**
- ▶ Démolition pignons en comble pour création plancher technique

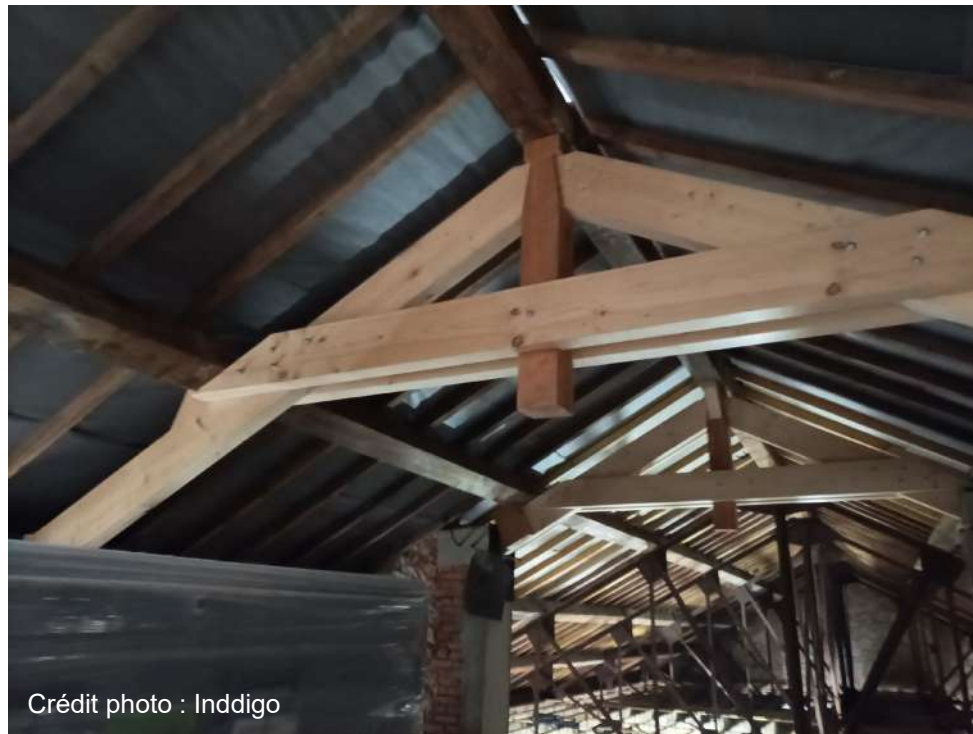
## ▲ Reprises de la charpente

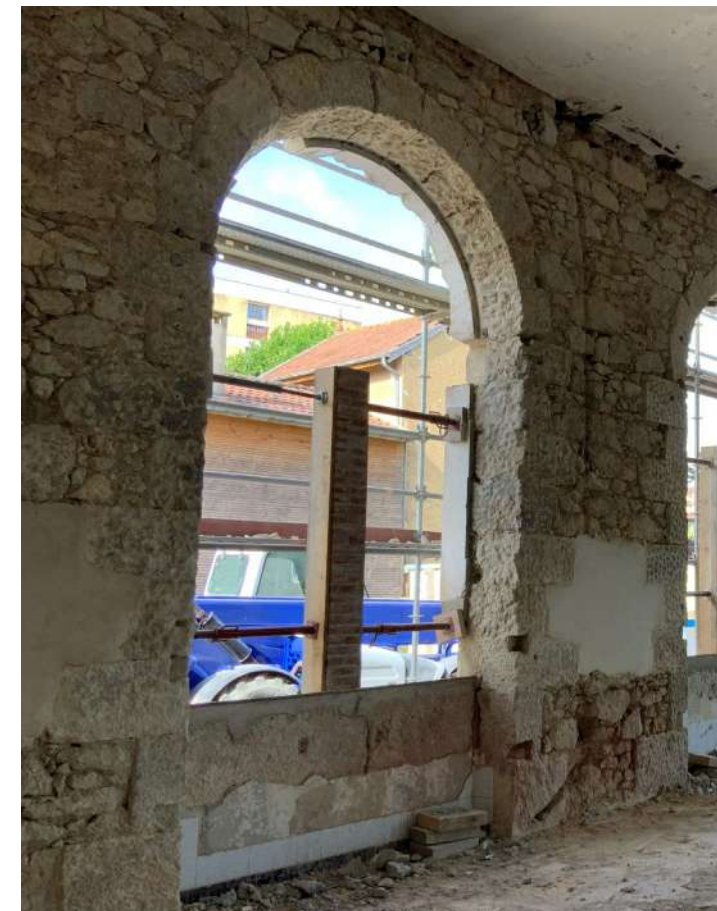
▲ Réalisation des enduits extérieurs à la chaux, rejointoiement, reprise des encadrements de fenêtre

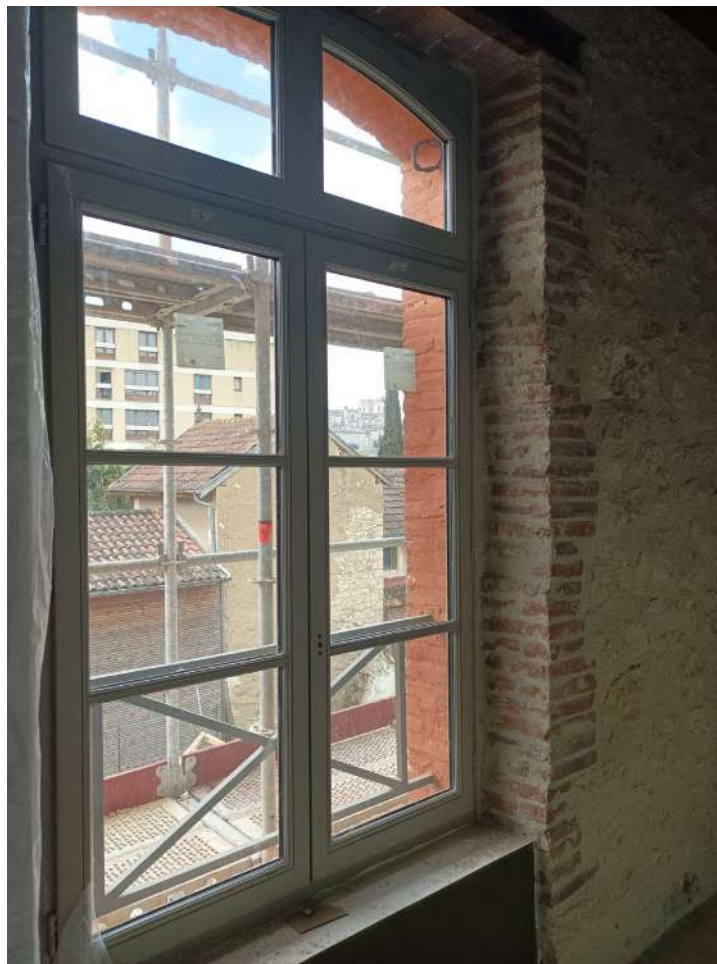
▲ Menuiseries extérieures **bois**

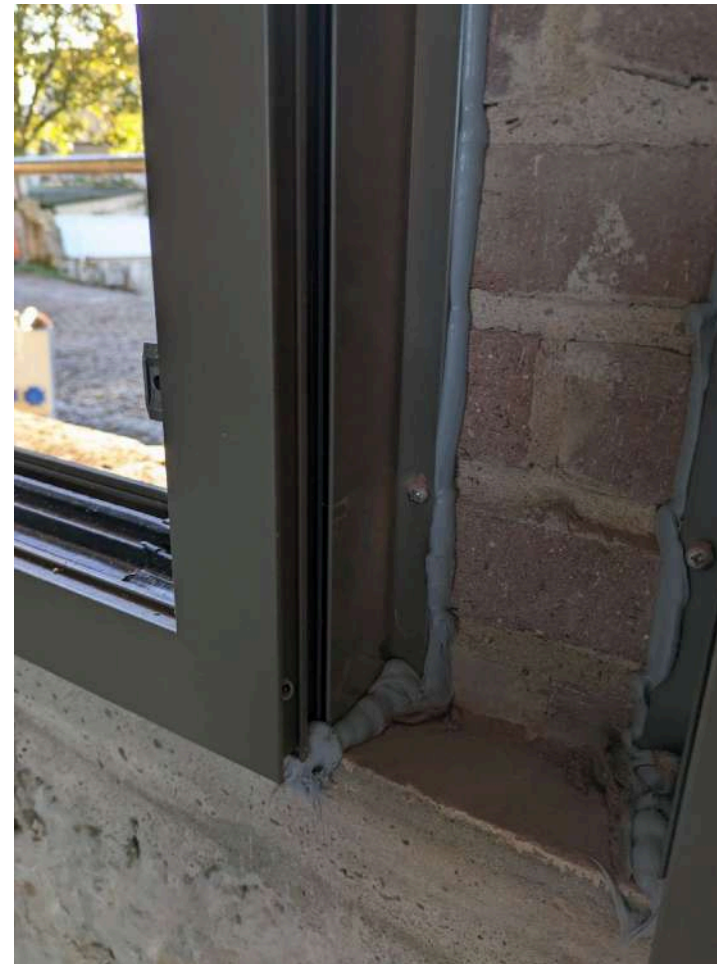
▲ Menuiseries extérieures **aluminium recyclé & étanchéité**

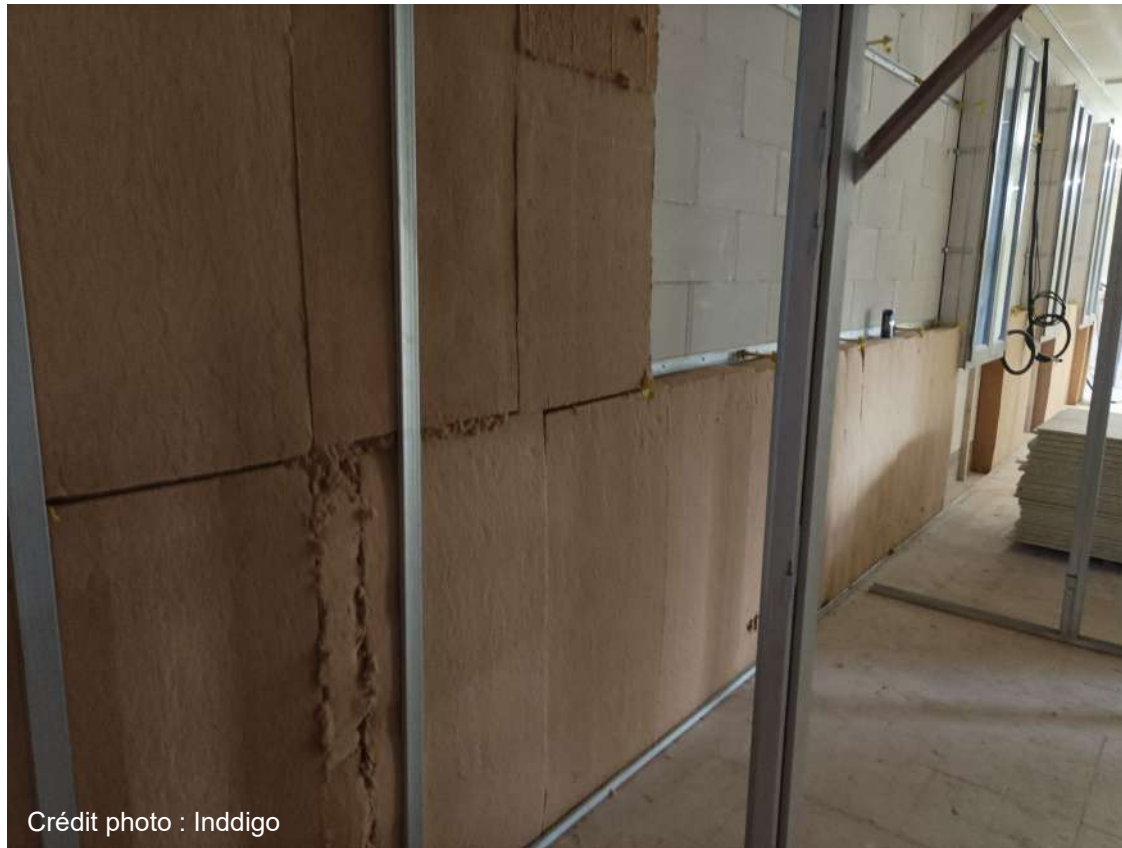
▲ Mise en œuvre de l'isolation des murs donnant sur la coursive en  
**laine de bois STEICOflex 036**

**Laine de bois** Th36 – 160 mm – R = 4,40 m².K/W

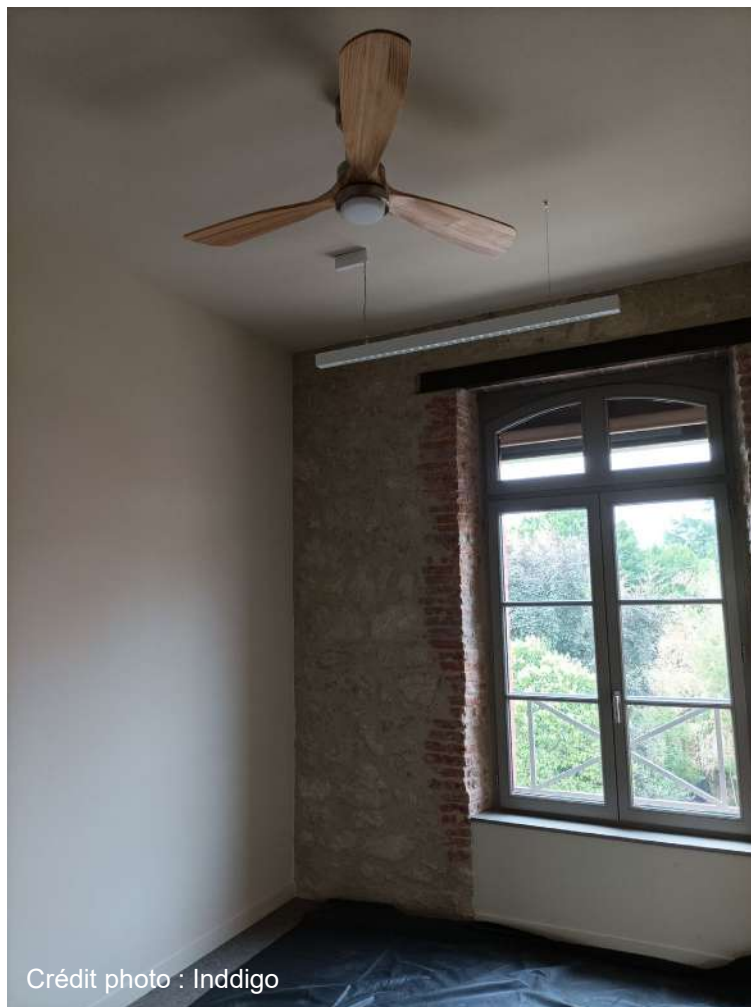
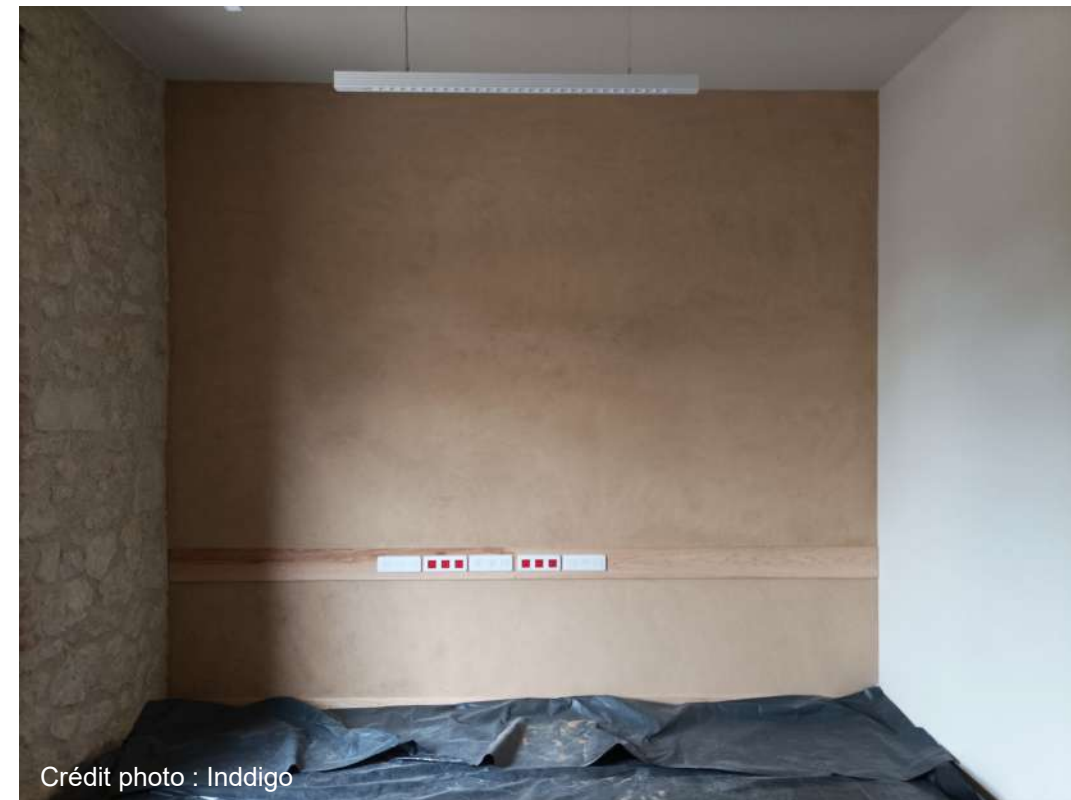
▲ **Enduit terre** sur murs chauffants

◀ **Peinture murs et plafonds : TOLLENS**  
**Classe 1 Mat A+ et NF Environnement**

- Humidité :
  - Temps de séchage de l'enduit terre intérieur plus long que prévu en raison de l'hiver très pluvieux. Les murs chauffants ont été mis en route pour permettre leur séchage.
  - De même pour le ragréage
- Vol :
  - Vol du barreaudage des châssis en demi-lune, élément patrimonial du bâtiment (1 tonne volée pour un préjudice de 10k€) et qui a du être refait à l'identique

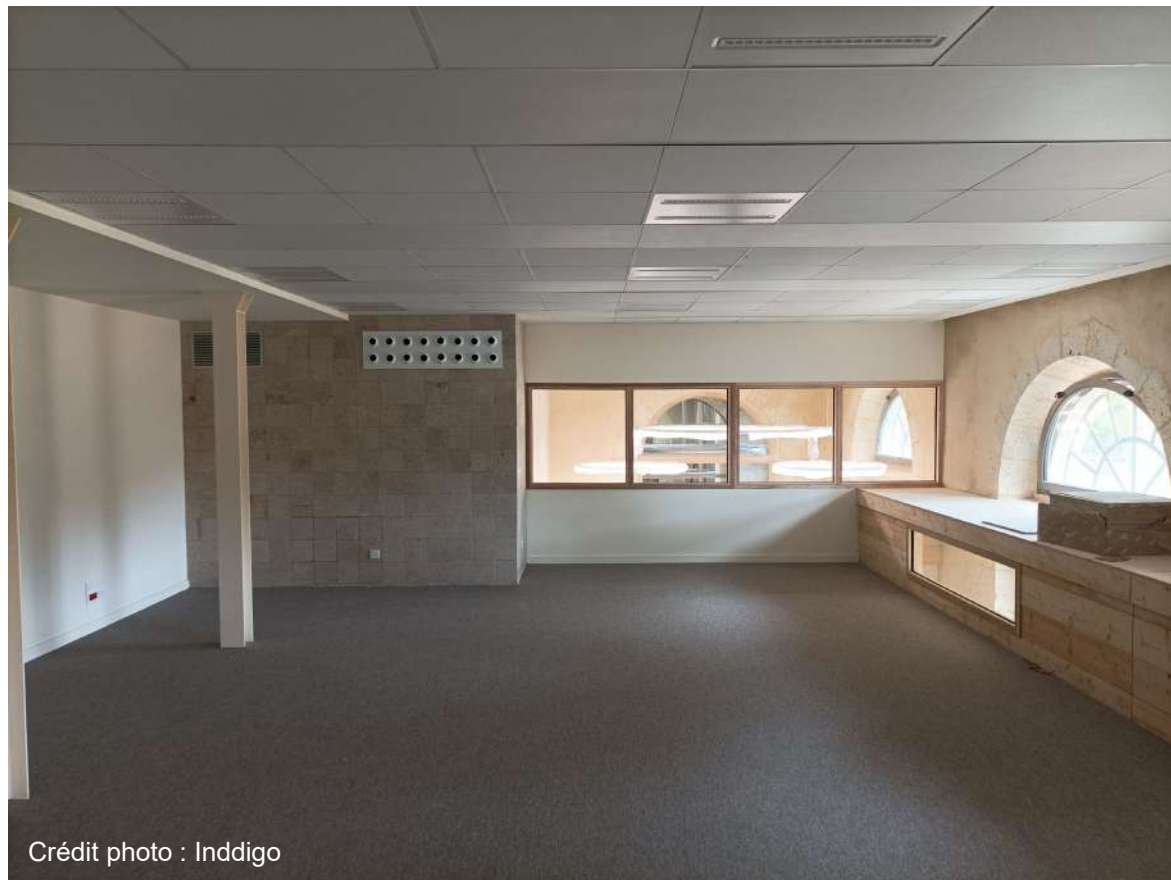
◀ Faux plafonds Rockfon Ekla **A+**  
et Indoor climate label, Knauf  
Organic Twin **A+**

▲ Moquette TARKETT Desso Essence **issu de fin de stock A+ et Label GUT**

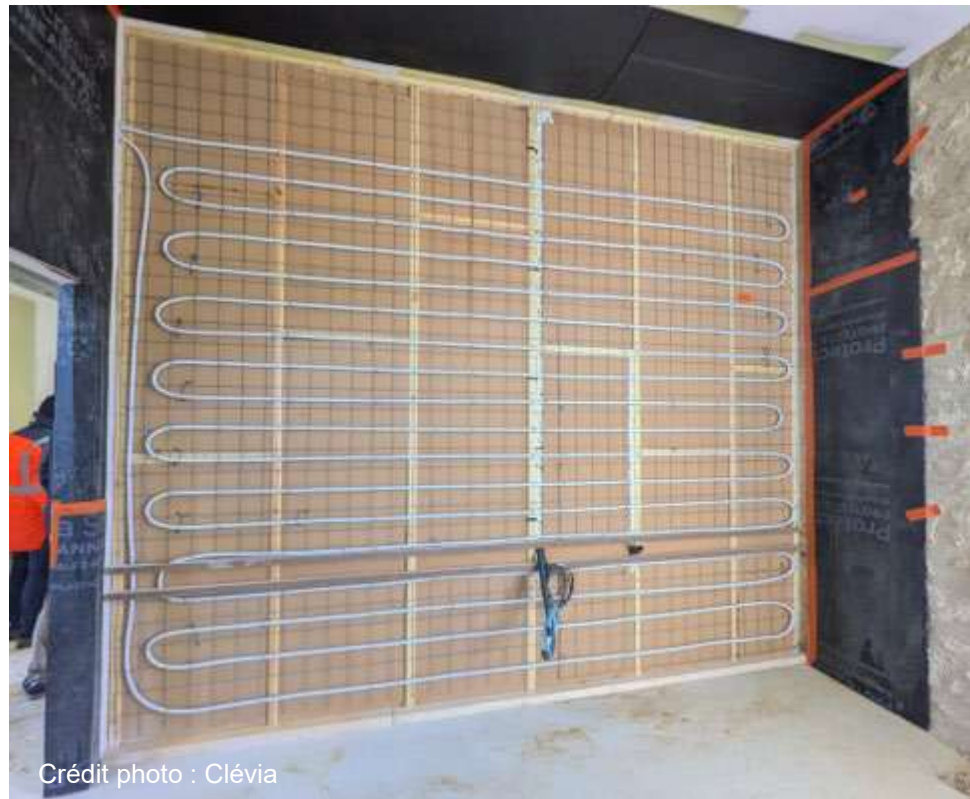
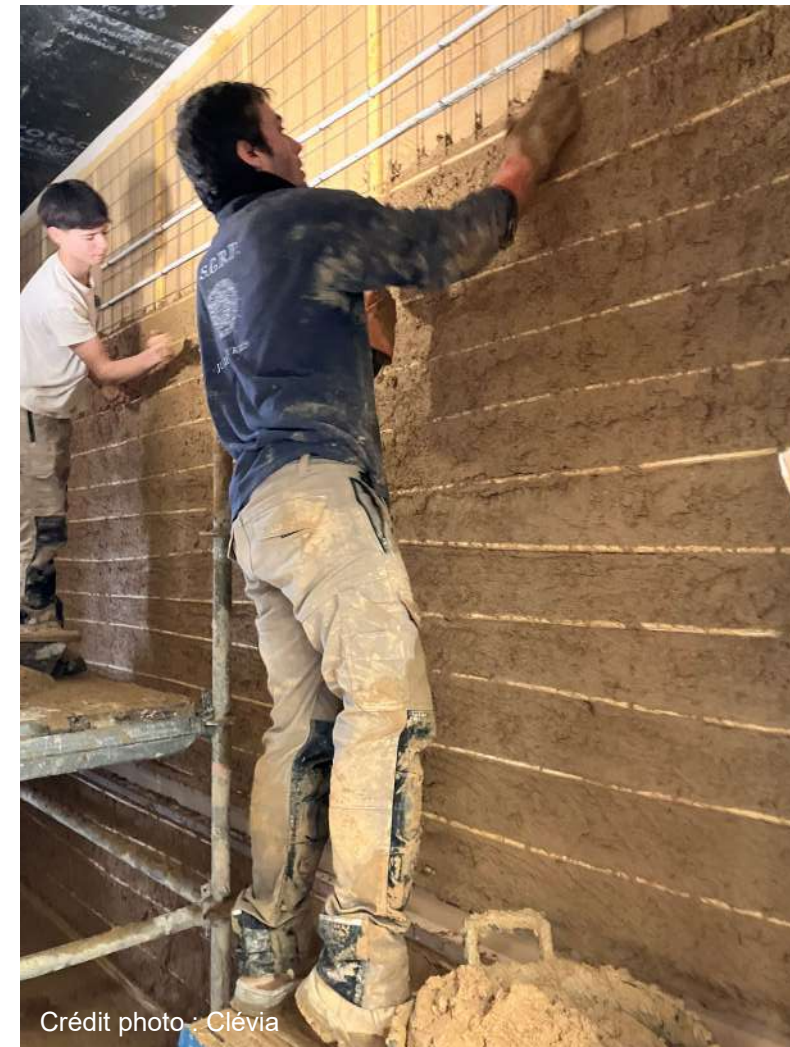
Mise en œuvre du **mur chauffant**

Réalisation de l'**enduit terre**

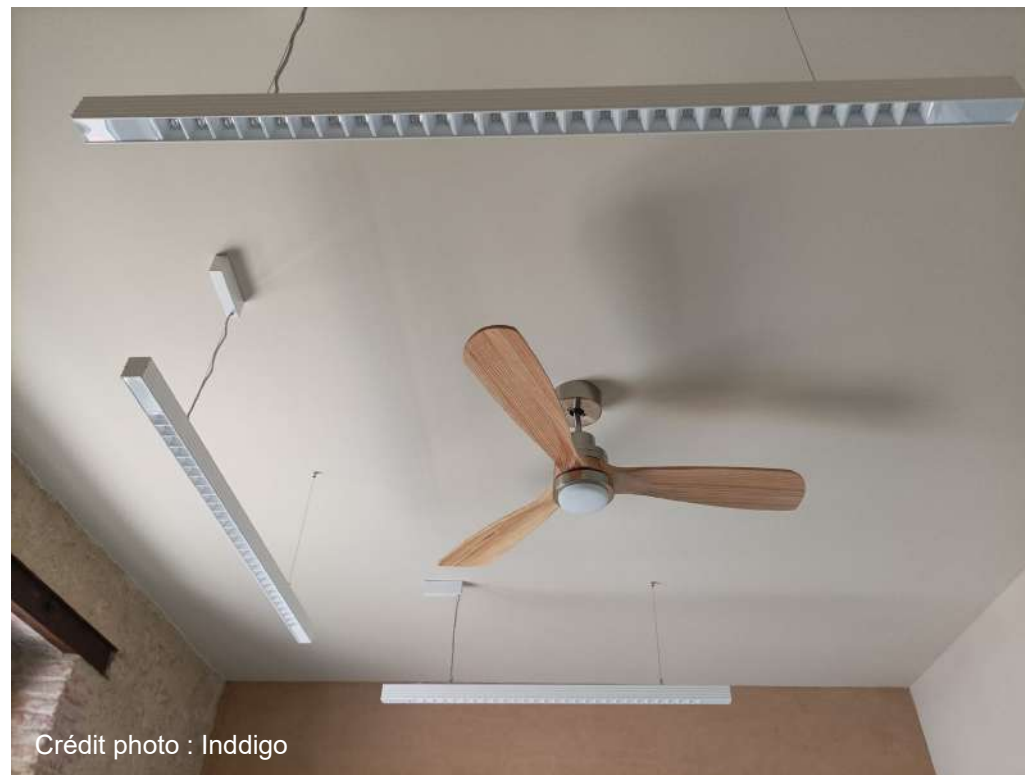
▲ Installation de brasseurs d'air  
**FARO**

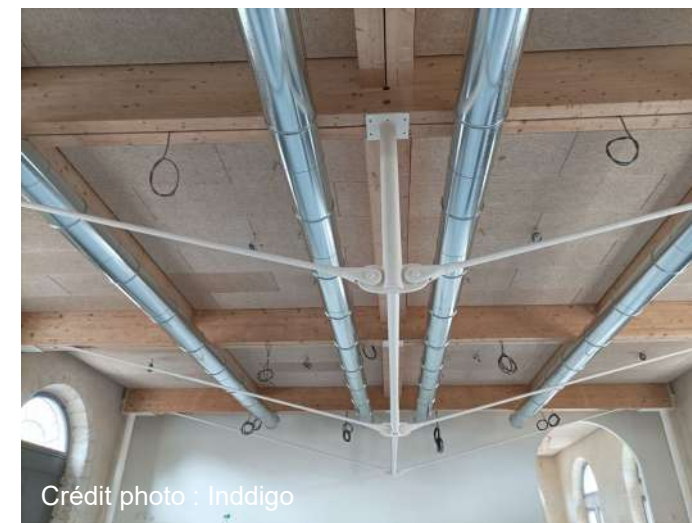
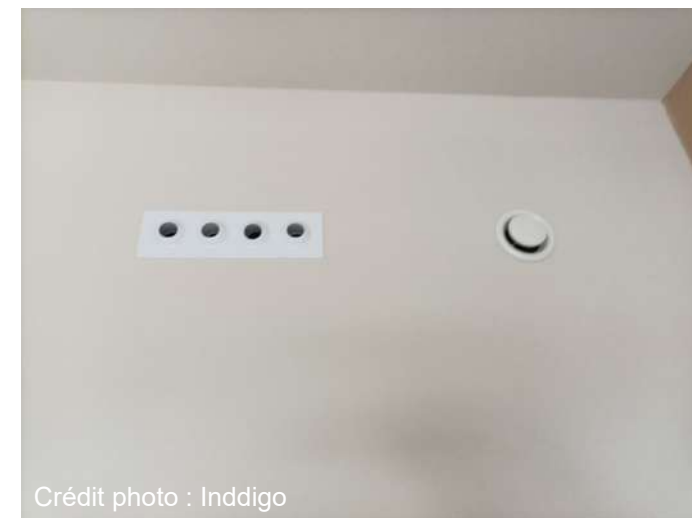
▲ Réseau de ventilation de la salle  
modulable + bouches dans les bureaux

- 1 CTA double flux type GOLD F RX TOP/L (Swegon) équipée d'un échangeur avec un rendement de **78,6%**
- Batterie hydraulique permettant le préchauffage de l'air et le géocooling
- Ventilateurs basse conso : **0,48 W/m3.h**

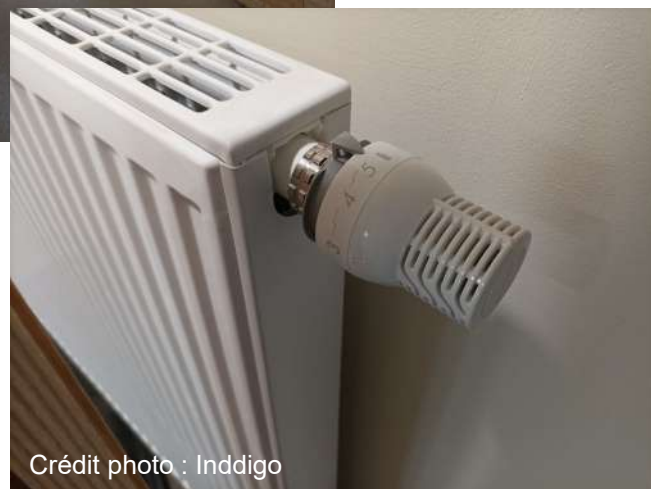
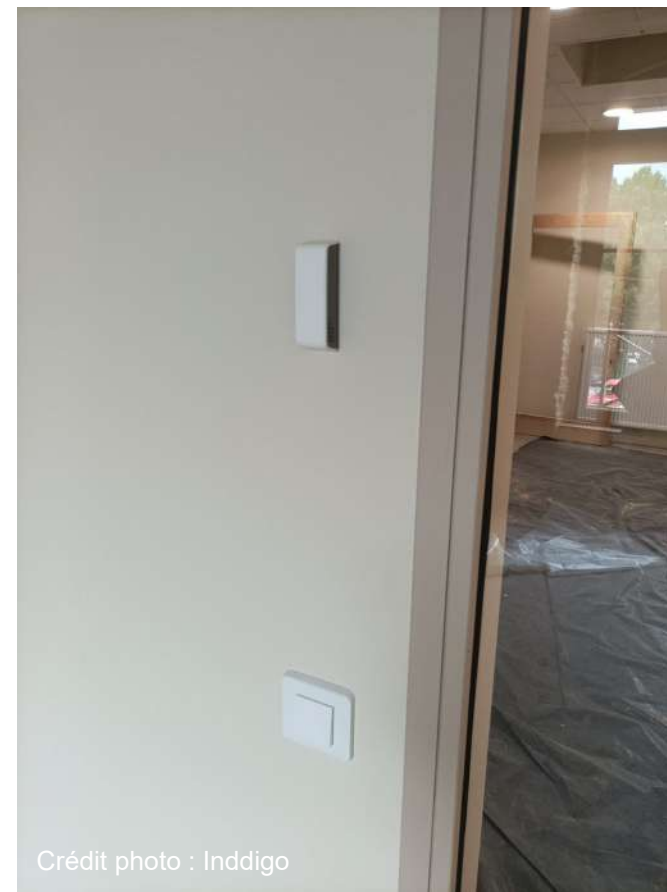
▲ **Panneaux rayonnants de la mezzanine**  
**Radiateurs équipés de robinet**  
**thermostatique**

**Sonde de température dans les bureaux,** ▲  
**CO2 dans les salles de réunion**

- **PAC eau/eau réversible (R32)**  
**65,7 kW/ COP 4,41** - SIGMA SKY OH R7 7.2 (SWEGON)
- Diffusion par air soufflé pour les salles de réceptions
- Panneaux rayonnants hydrauliques pour la Mezzanine et le RDC
- Murs chauffant pour les bureaux du R+1

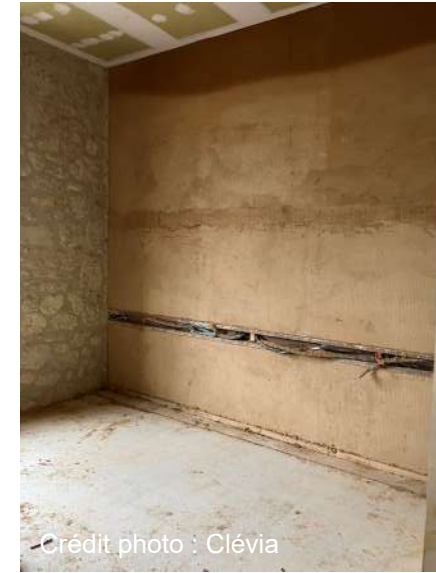
Enduit mur chauffant

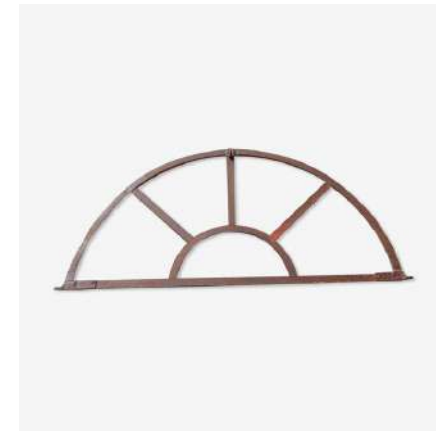
Barreaudage demi-lune

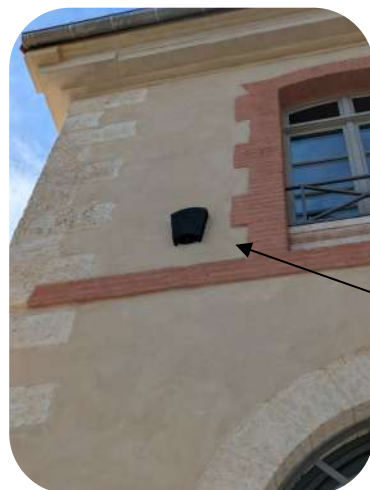
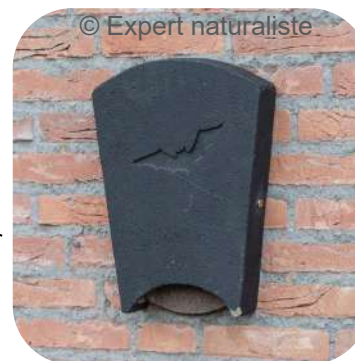
Mise en place d'un gîte sur la façade

- Mise en place de gîtes à chiroptères sur les façades

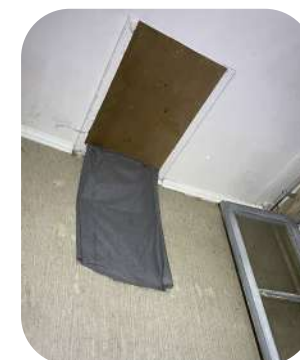
Filet antiretour placé sur une ouverture de plafond

- Mise en place des filets antiretour sur deux trous d'accès aux vide sanitaire
- Obstruction des trous d'accès aux combles dans les plafonds dès le lendemain de la visite écologue
- Placardage des fenêtres ou des carreaux cassés et de fermeture les portes afin de ne pas permettre l'entrée de chiroptères dans le vide sanitaire par ces ouvertures
- Décollage des tapisseries

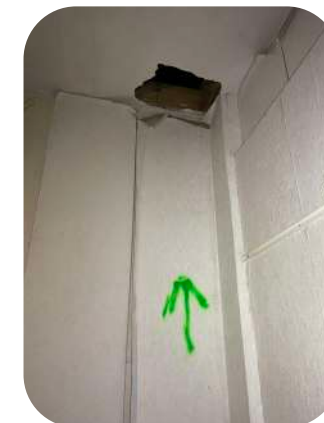
Identification des trous à obstruer

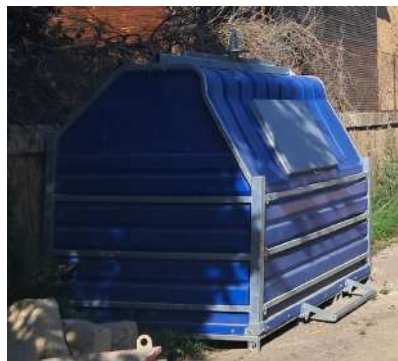
◀ Benne emballages plastiques fermée

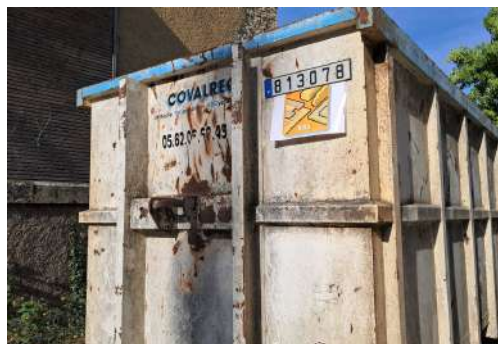
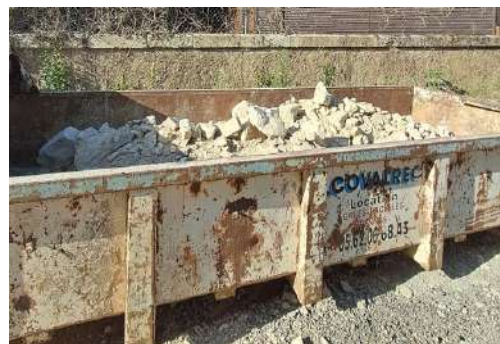
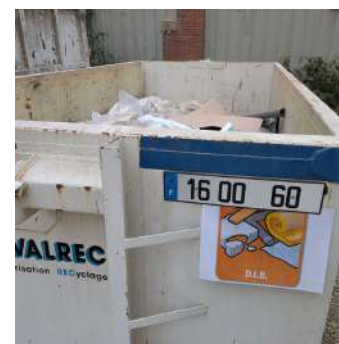
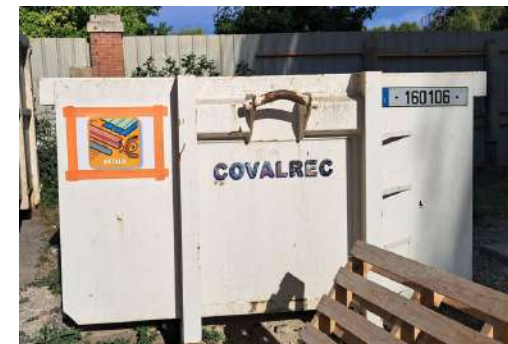
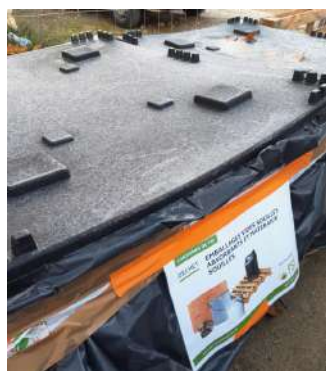
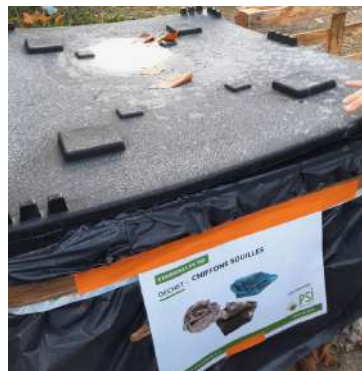
◀ Stockages déchets dangereux  
différentiés emballages souillés,  
chiffons souillés et aérosols

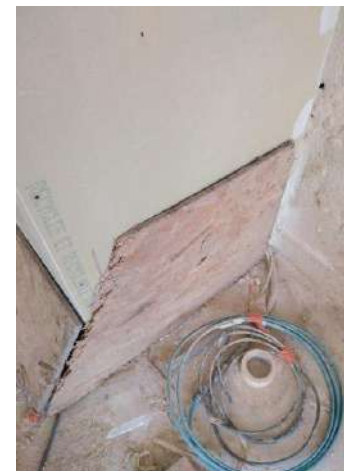
Liaison Paroi/Gaîne technique (RDC/R+1)

- Perméabilité à l'air :
  - Test intermédiaire réalisé le 10/03/2026
    - $Q4 = 1,59 \text{ m}^3/(\text{h} \cdot \text{m}^2)$
    - Fuites identifiées principalement au niveau des portes donnant sur le SAS, gaine technique proche du passage pont
  - **Test final réalisé sur le 07/09/2026:**
    - $Q4 = 1,01 \text{ m}^3/(\text{h} \cdot \text{m}^2)$
    - ✓ **Objectif  $Q4 = 1,2$**

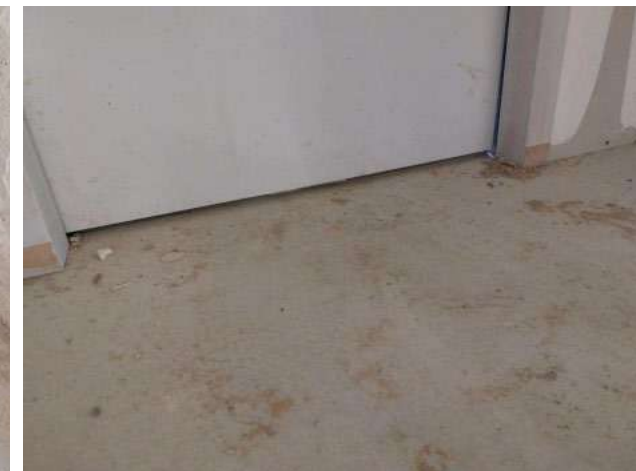
Porte donnant sur le SAS d'accès travaux

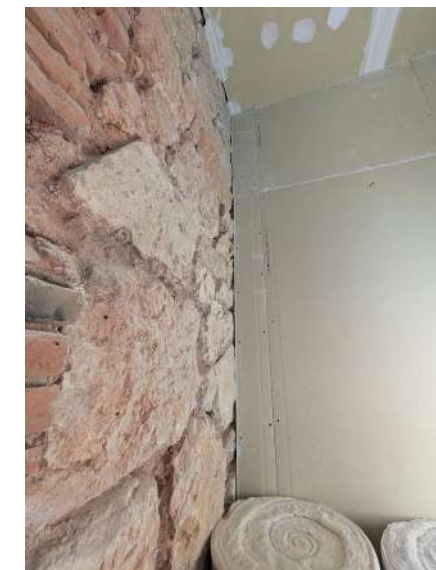
- Acoustique :
  - Contrôle et visas ont été réalisés en cours de chantier par Emacoustic afin de vérifier et valider la bonne mise en œuvre des ouvrages

Jonction cloisons / plafond et murs de façade enduit
